SCUOLA SECONDARIA 1° GRADO
“G. F. Maia Materdona – A. Moro”
MESAGNE

**RELAZIONE TECNICA DI VERIFICA SULL’ADEGUATEZZA DEI LUOGHI DI
LAVORO NEI VARI PLESSI**
Documento allegato al DVR

AGGIORNAMENTO DVR 2023.2024

OGGETTO: Relazione Tecnica da parte del Responsabile della sicurezza sulla protezione e prevenzione dei rischi (RSPP) comprendente le valutazioni **sull'adeguatezza dei luoghi di lavoro e delle infrastrutture nei plessi degli edifici scolastici** della Scuola Secondaria 1° Grado "Materdona - Moro" in attuazione al decreto legislativo n. 81/2008.

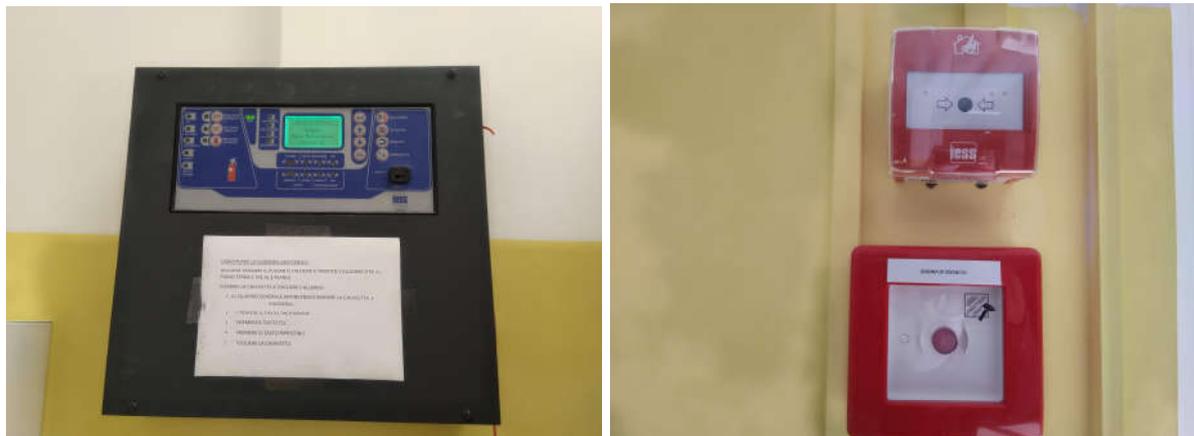
• **IMPIANTO DI ALLARME.** E' stata installata una suoneria antincendio con **punti di chiamata** (tre al piano terra e tre al piano primo) che ci permette di vedere da dove è partito l'allarme. Si è in attesa delle verifiche di funzionamento di tale impianto da parte dell'Ente Proprietario tramite il Manutentore del Comune di Mesagne e/o la Ditta installatrice.

RELATIVAMENTE ALLE CONDIZIONI DI SICUREZZA c'è da segnalare che, in attesa delle verifiche dell'impianto, attualmente il sistema di allarme è costituito dalla **campanella scolastica** il cui suono è poco funzionale in quanto non è sentito in tutti i luoghi di lavoro e in particolare in tutte le aule.

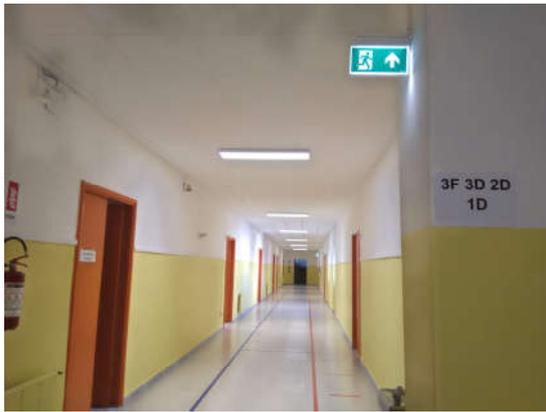
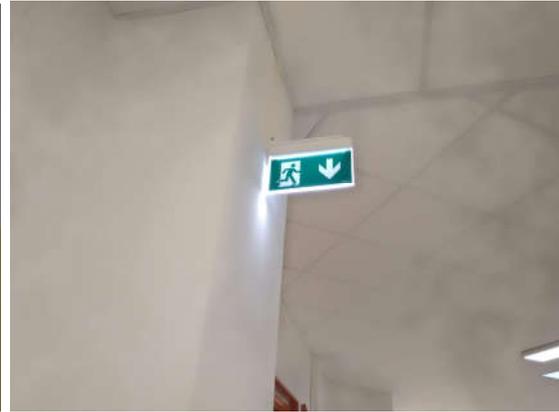
RELATIVAMENTE ALLE CONDIZIONI DI SICUREZZA c'è da segnalare che la scuola è dotata di **segnaletica** e **planimetrie aggiornate**. La segnaletica direzionale e delle uscite è stata curata maggiormente con l'installazione dell'**illuminazione di emergenza** per assicurare maggiore visibilità in caso di emergenza e per guidare l'esodo degli occupanti di un edificio fino al luogo sicuro in situazioni di pericolo. Tale segnaletica inoltre, per evacuazioni ancora più sicure, consente agli occupanti di un edificio di individuare in modo rapido ed efficace le vie di esodo in tutte le situazioni di emergenza, anche negli ambienti più luminosi.

Durante la fase di evacuazione, l'apparecchio di segnalazione **dotato di visibilità aumentata** permette di guidare le persone all'esterno dell'edificio in modo rapido e sicuro. Anche in caso di black out i pittogrammi dell'apparecchio per la segnaletica di sicurezza sono chiaramente visibili senza alcun rischio di accecamento per la persona.

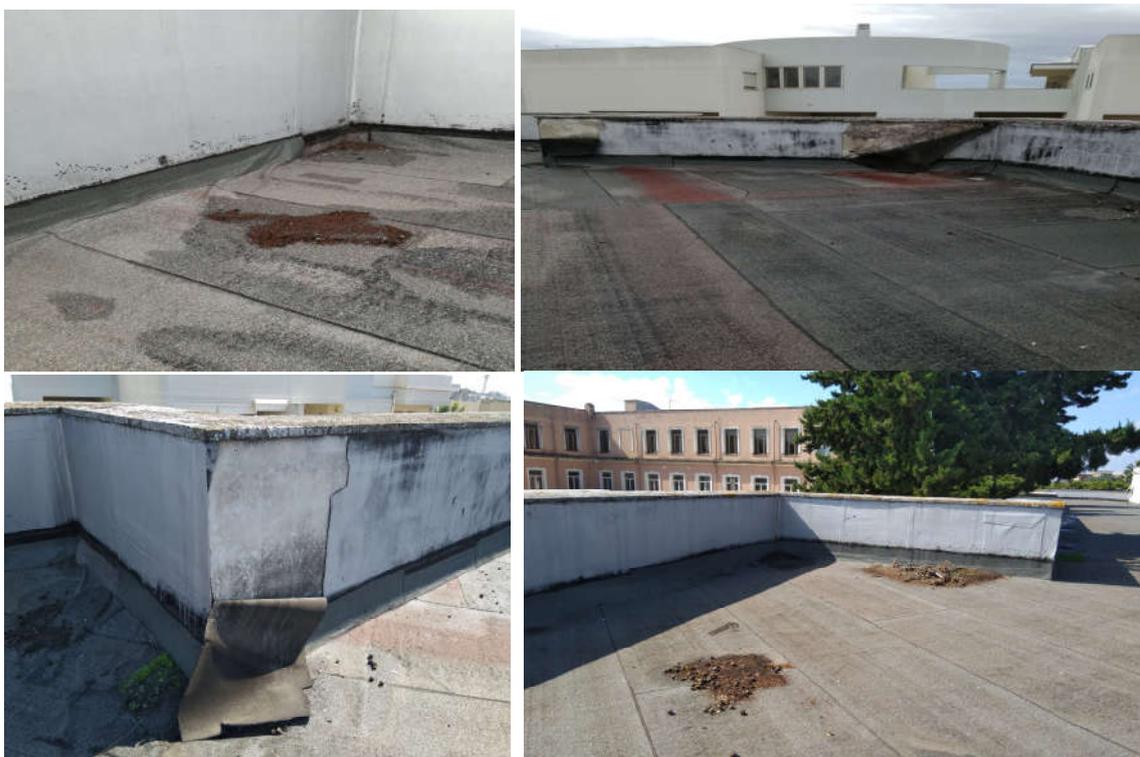
● Particolare attenzione necessita la **guaina impermeabilizzante della terrazza** della scuola. Tempo fa in alcuni punti si stava sollevando/scollando con il rischio di provocare infiltrazioni di acqua ai solai in questione. Ecco come si presentava la terrazza della scuola prima dell'intervento avvenuto recentemente (v. foto).

La causa delle infiltrazioni probabilmente erano dovute allo scollamento della guaina. Da rilevare anche la presenza dei rami e delle pigne degli alberi fin sopra la terrazza che andavano ad intasare i canali di scolo.

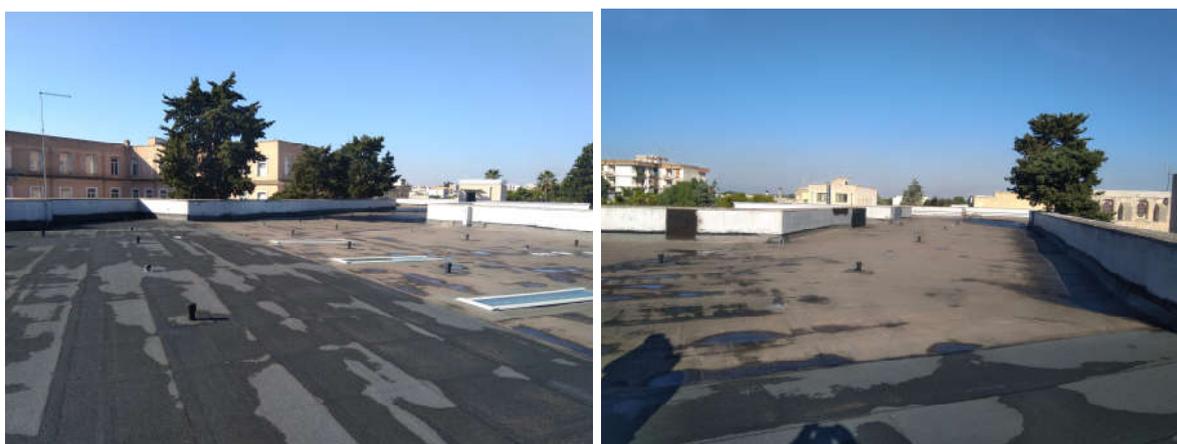
Tali criticità sembra che al momento siano state risolte (v. foto sotto). Anche se permangono purtroppo delle legittime perplessità sulla **tenuta della guaina** e sui danni che la **presenza degli alberi** potranno ancora provocare in futuro.

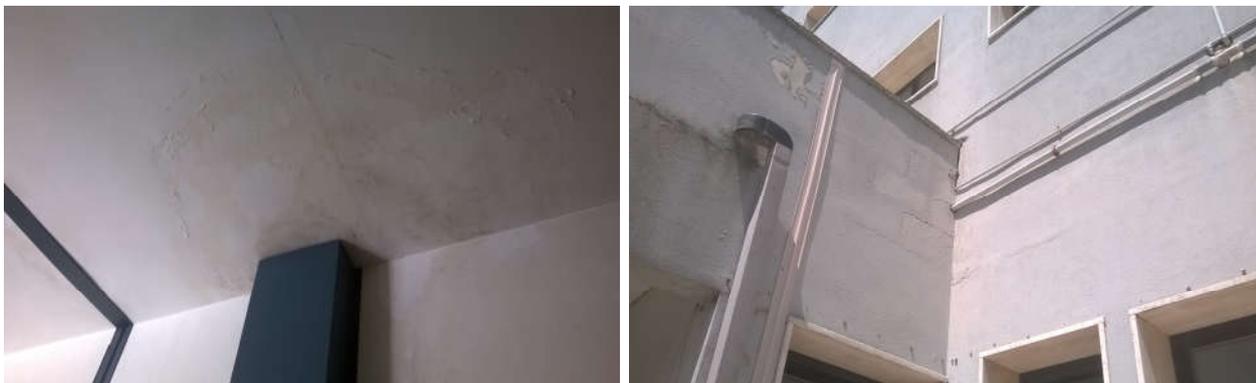
- La scuola è dotata di un **ascensore**. Non è stato possibile stabilire se le verifiche periodiche di tale impianto sono state effettuate dagli Organismi Abilitati in quanto tale documentazione nella segreteria della scuola è inesistente. E' stata fatta richiesta all'Ente proprietario.
- Da segnalare che si intravedevano in alcune zone della scuola delle **lesioni e/o tracce di umidità** dovute certamente all'assenza di manutenzione. In particolare nella zona interna ed esterna di congiunzione tra la palestra e il resto dell'edificio. Esse richiedevano dovuti interventi di risanamento nonché verifiche e/o indagini diagnostiche dei solai.

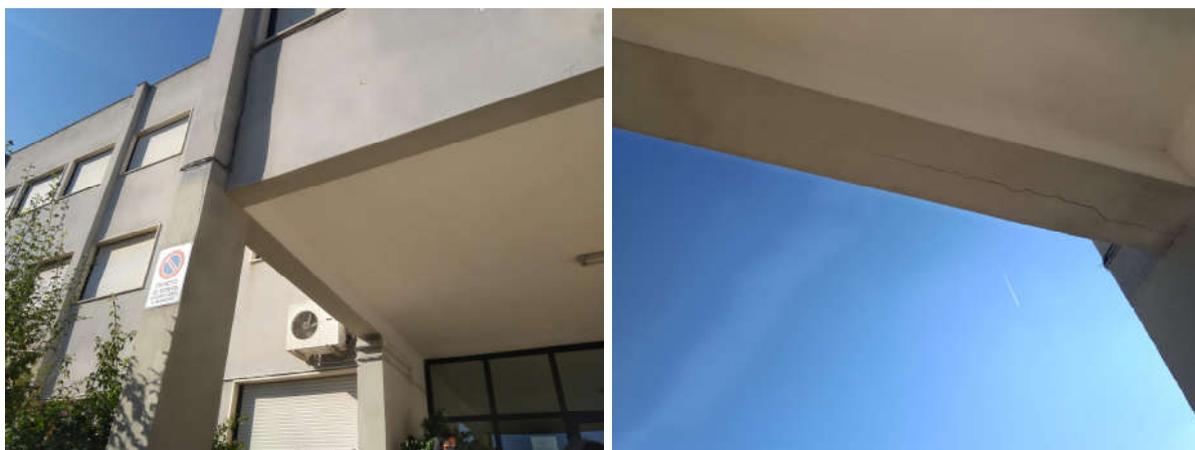
Attualmente tali interventi sono stati effettuati. Però si è riscontrato un altro problema (v. foto sotto) e in particolare una lesione sulla trave di collegamento tra le due colonne in c.a. all'ingresso della scuola.

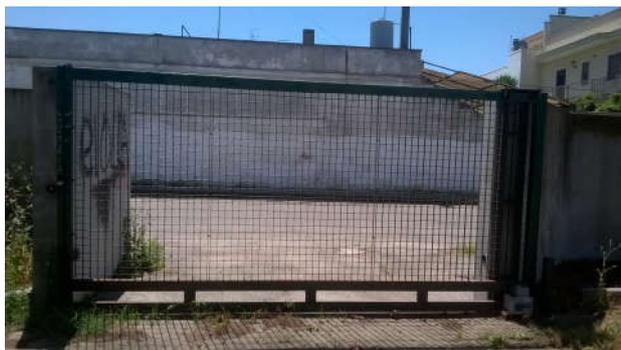
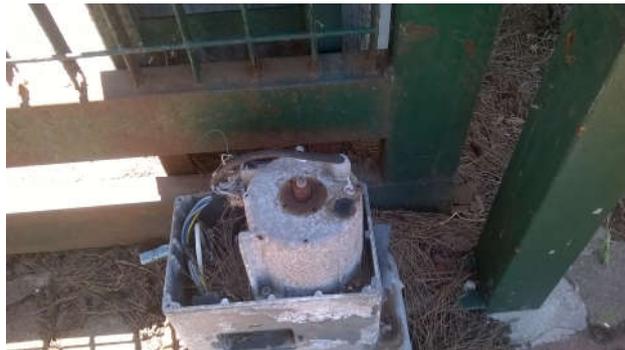
- Da segnalare l'opportunità di ripristinare la **funzionalità della porta di ingresso** scorrevole (v. foto sotto) che serve per entrare e uscire nel cortile della scuola. Essa viene utilizzata sia come entrata | uscita per i VV.F per accedere all'attacco dell'autopompa e sia come uscita per il personale scolastico in caso di emergenza.

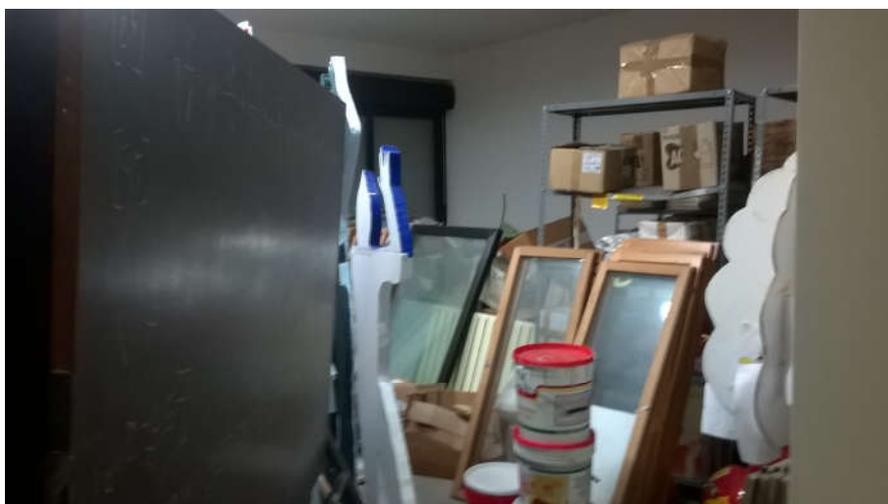
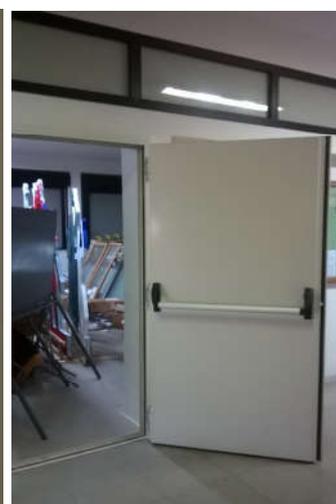
- Da segnalare infine che i locali e/o spazi della scuola adibiti ad **Archivi e/o Depositi** non erano conformi alla normativa vigente (v. foto sotto). La loro gestione alterava le condizioni di sicurezza in quanto i materiali depositati non consentivano una facile ispezionabilità e le scaffalature non rispettavano le distanze regolamentari.

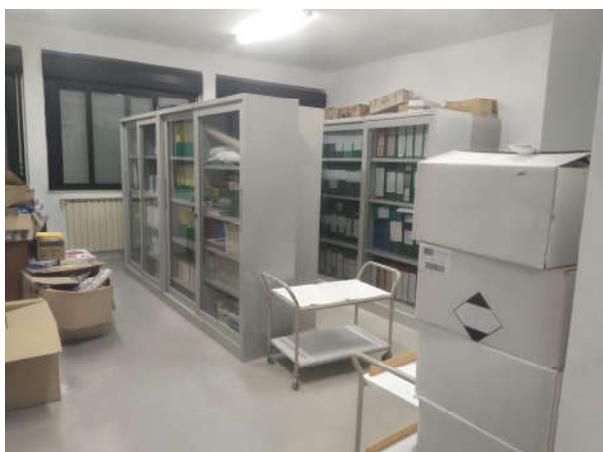
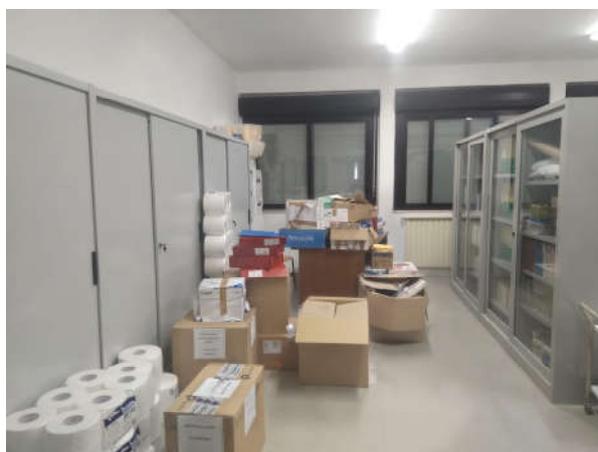
Recentemente attraverso diversi interventi la situazione è migliorata (v. foto sotto) anche se c'è ancora da sistemare diversi accumuli di materiale cartaceo per il momento collocato per terra.

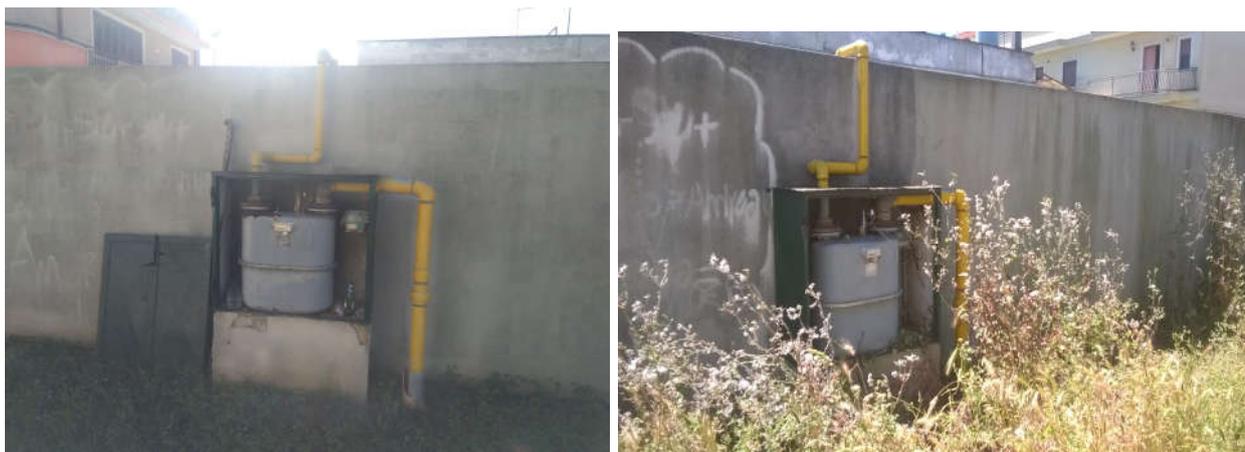
- Infine da rilevare la mancata sistemazione dello sportello di chiusura della centralina del gas (v. foto). Attualmente è stato ripristinato.
